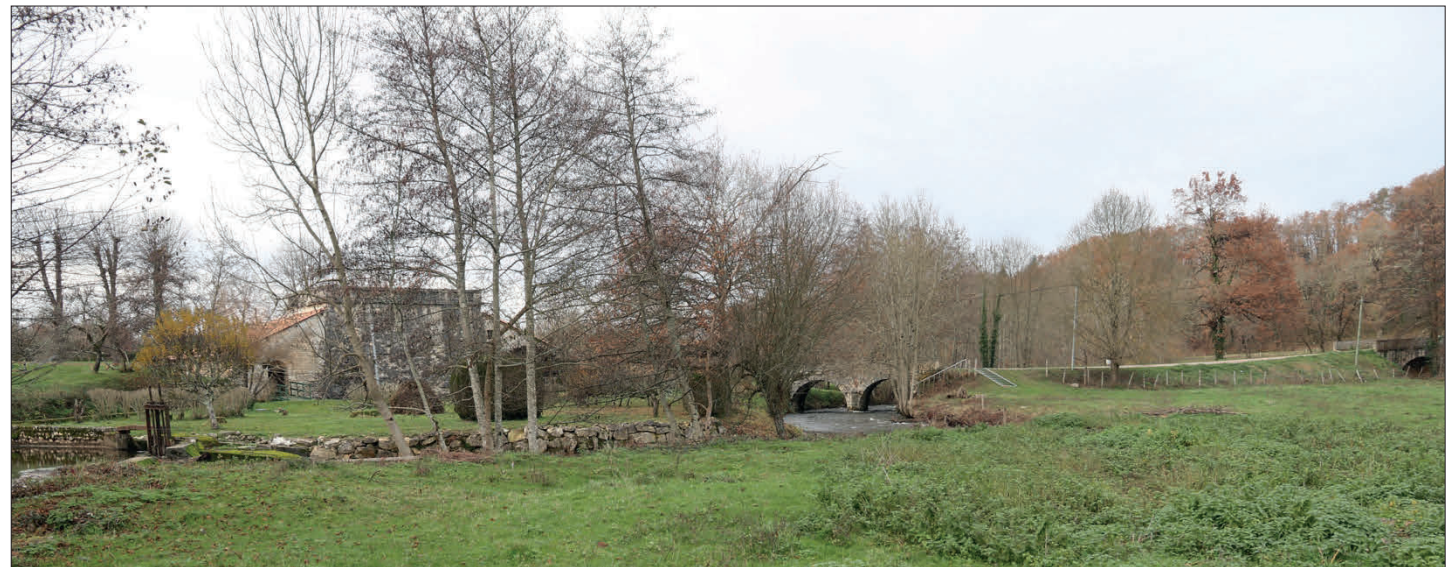
Des QUATRE LAVOIRS, deux sont entièrement détruits, les deux autres comblés et démontés et en très mauvais état. Le petit Ruisseau - ou rigoles sur le PLAN de 1786 - destiné à leur fournir de l'eau est comblé tant par l'éboulement des terres que par la démolition du haut du mur qui le revêtissait du côté des lavoirs (sous-entendu le protégeait). L'extrémité du mur du côté des deux derniers lavoirs détruits est entièrement en ruine, et le ruisseau est rompu au défaut du restant du mur du côté de la rivière par une ravine que les eaux ont formé et par laquelle elles se perdent, avant que d'arriver aux lavoirs depuis la rigole jusqu'à l'empellement qui donne de l'eau au ruisseau.

Emplacement des lavoirs à minerais
